Bencana Tanggul Jebol di Desa Seusupan Kecamatan Caringin Polsek Caringin Polres Sukabumi Upaya Penanganan Dilakukan Bersama

Sukabumi - SUKABUMI.KAMPAI.CO.ID

Mar 21, 2024 - 10:45

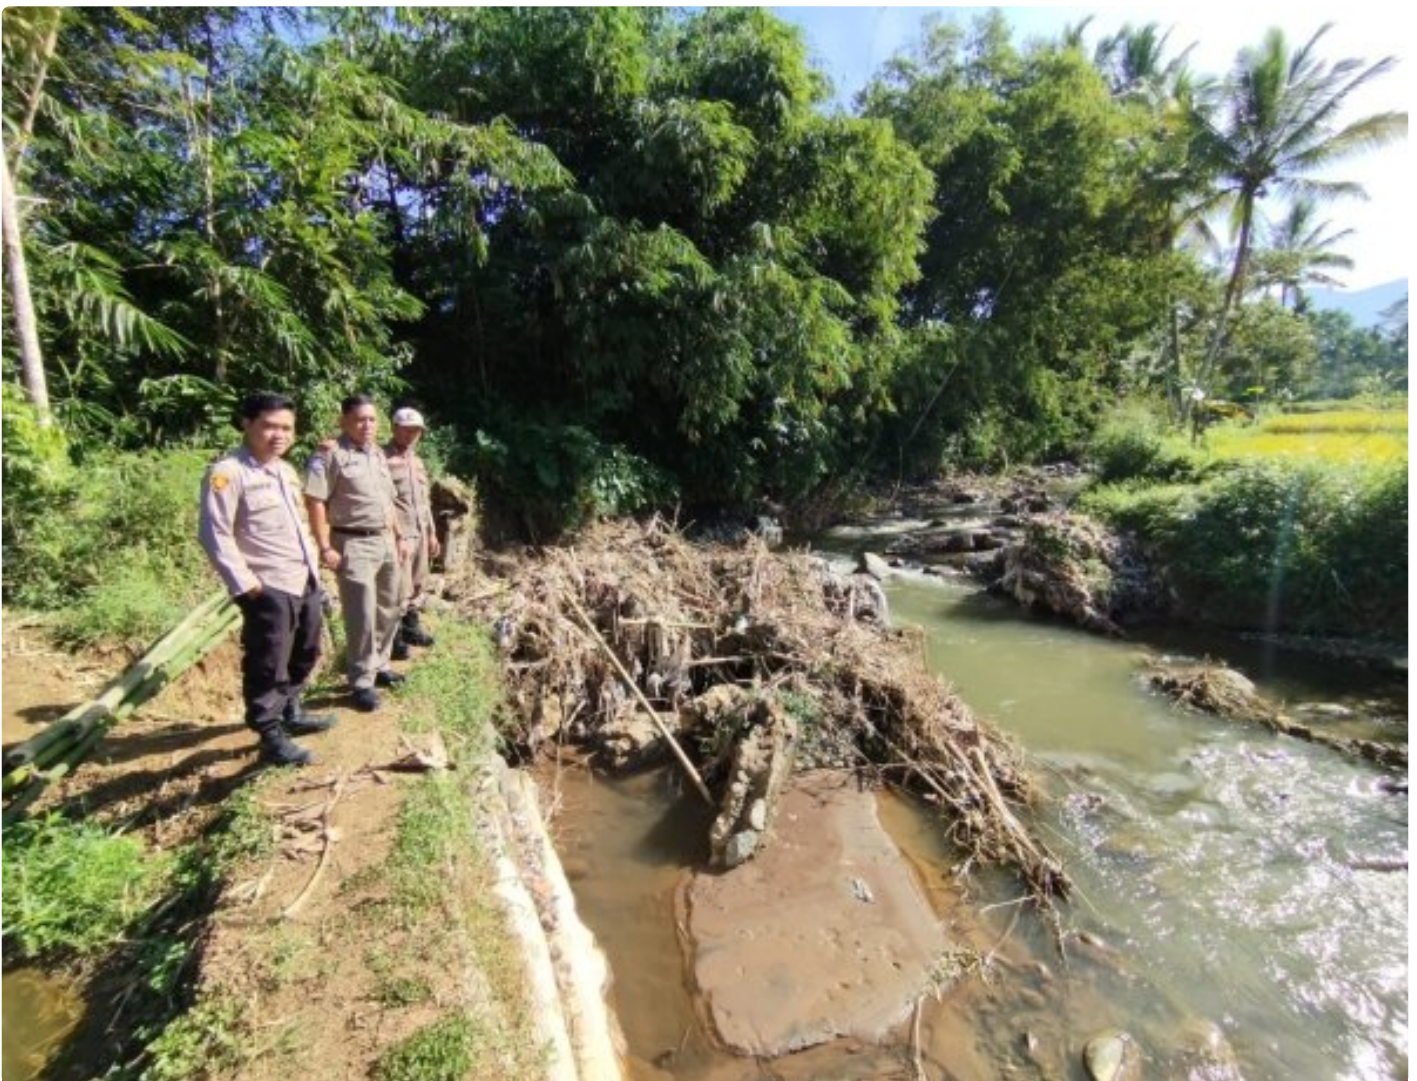
Desa Seusupan, Kecamatan Caringin, Kabupaten Sukabumi, dilanda bencana alam akibat jebolnya tanggul atau bendungan air. Kejadian ini disebabkan oleh cuaca ekstrem yang mengakibatkan gerusan air sungai Ciheulang yang menghubungkan dua desa, yaitu Desa Caringin Kulon dan Desa Seuseupan.

Tanggul atau bendungan yang jebol memiliki lebar 2 meter, panjang 30 meter, dan tinggi tebing mencapai 5 meter. Akibatnya, sekitar 80 hektar lahan pertanian di Kp. Bojong dan Kp. Jaura tidak dapat dialiri air, mengganggu kebutuhan air bagi warga dan mengakibatkan dampak signifikan terhadap pertanian.

1. Koordinasi bersama pihak terkait dan assessment ke lokasi kejadian.
2. Memberikan himbauan kepada warga agar tetap waspada terhadap potensi bahaya yang mungkin terjadi.
3. Dipasanginya pembatas oleh BPBD kecamatan untuk mencegah orang masuk ke area yang berbahaya.

Namun, kondisi saat ini masih mengkhawatirkan karena dampak penggerusan air masih akan terus terjadi seiring dengan intensitas hujan yang tinggi. Oleh karena itu, diperlukan pengkajian lebih lanjut serta pembangunan tanggul sebagai langkah penanganan mendesak.
